# CASA COLLAGE

Girona  
2006-2009

Este proyecto residencial para los miembros de una extensa familia parte de la recuperación y rehabilitación de un conjunto de edificios deteriorados construidos a lo largo de los siglos en el centro histórico de la ciudad de Girona.

Residencial - Rehabilitación

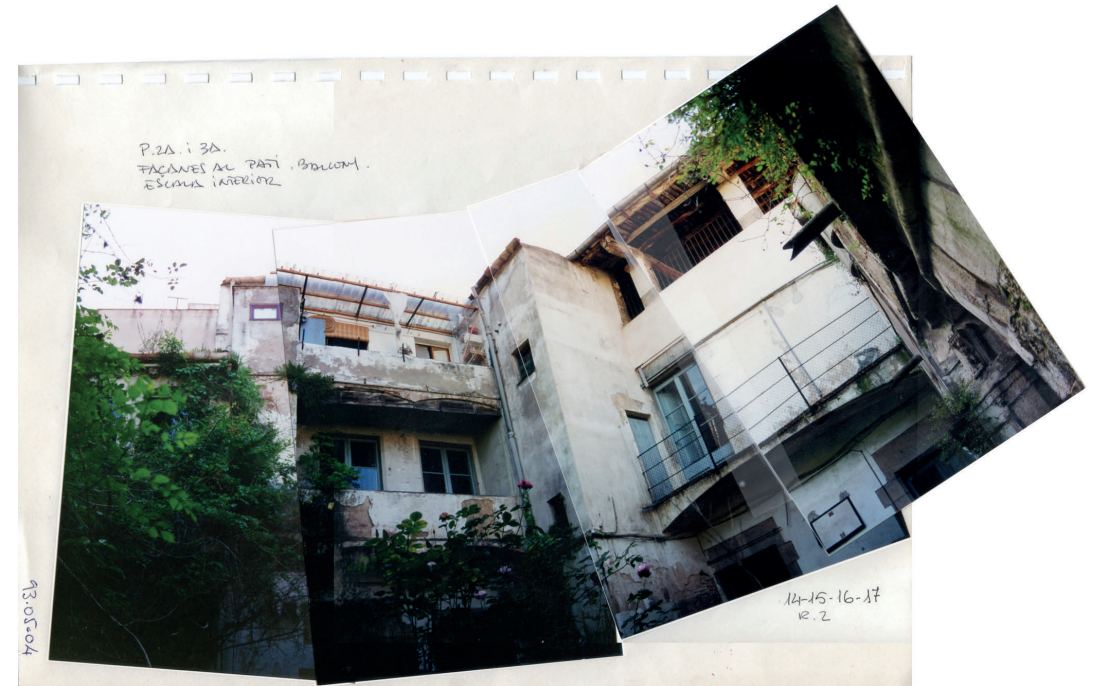
**F1**  
Estado de la casa antes de la rehabilitación: calcificaciones y adiciones al patio posterior.

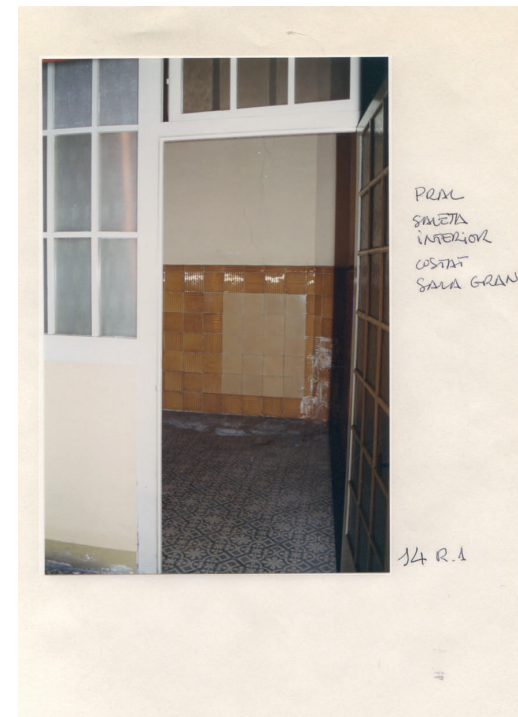
**F2**  
Materiales valiosos encontrados en el interior de la casa aptos para ser reutilizados.

En referencia a los materiales pudimos trabajar con una valiosa herencia: la propia casa nos proporcionó rejas, mosaicos y piedras para ser reutilizados en obra. El maestro de obras añadió maderas añejas y piezas cerámicas antiguas de diversos tipos y medidas. Simples estucados y revocos completaron la elección, buscando una cierta idea de continuidad con el lenguaje constructivo del casco antiguo. El proyecto muestra con toda naturalidad el solape de capas antiguas y nuevas, respondiendo al estado de conservación de cada elemento y al uso futuro de cada espacio.

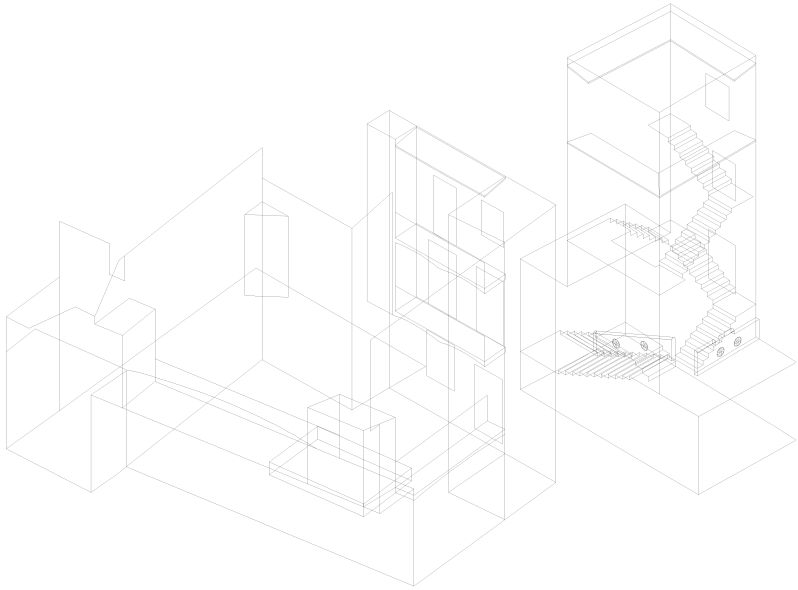
**F1**

Estado de los patios antes de la intervención: diversos elementos añadidos desfiguran sus dimensiones y morfología.

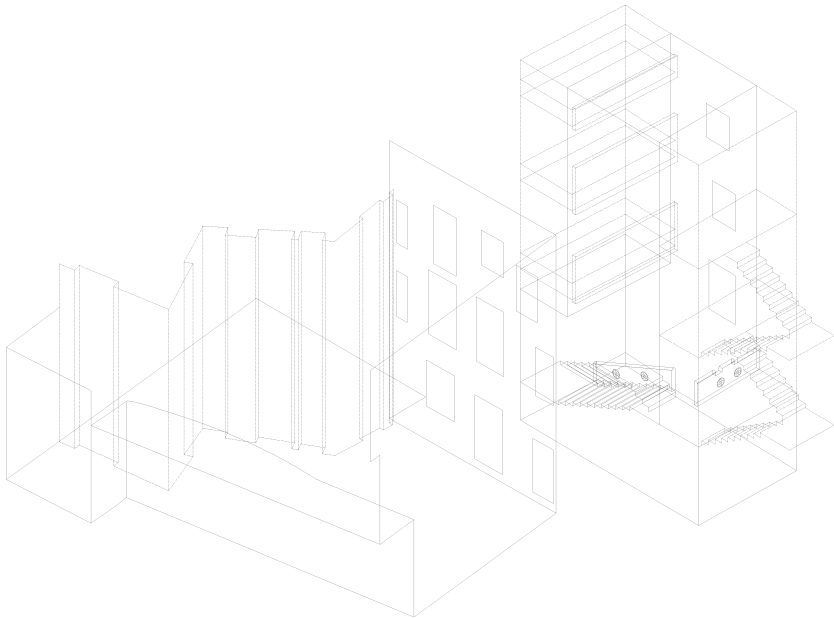
**F2**

Eliminación de calcificaciones para redescubrir el esqueleto de la casa. Nuevas intervenciones volumétricas para redefinir y revitalizar los patios existentes.

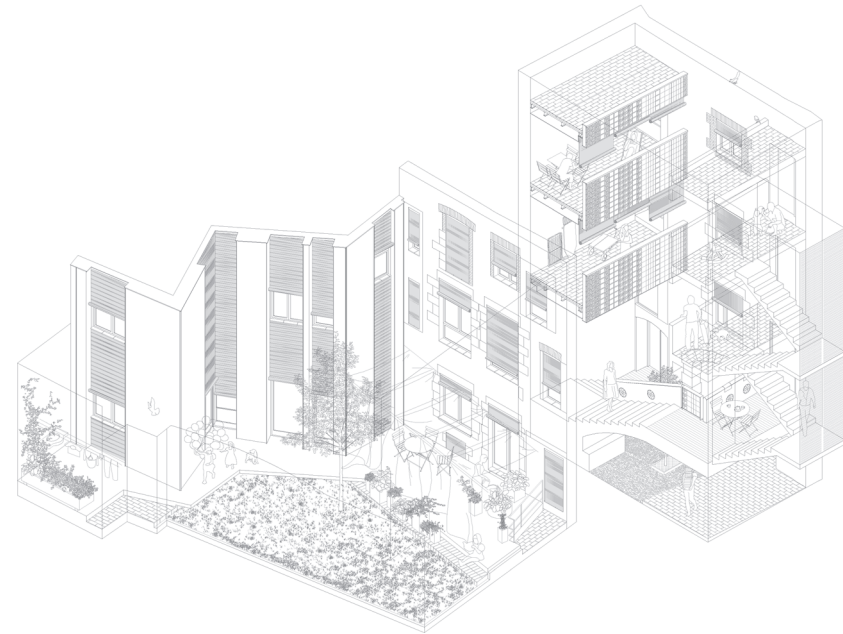
**F3**

Materiales recuperados y técnicas tradicionales para dotar el espacio de un carácter doméstico. Las actividades se expanden de forma natural hacia los patios, centros de gravedad de la vida íntima y colectiva de la casa.

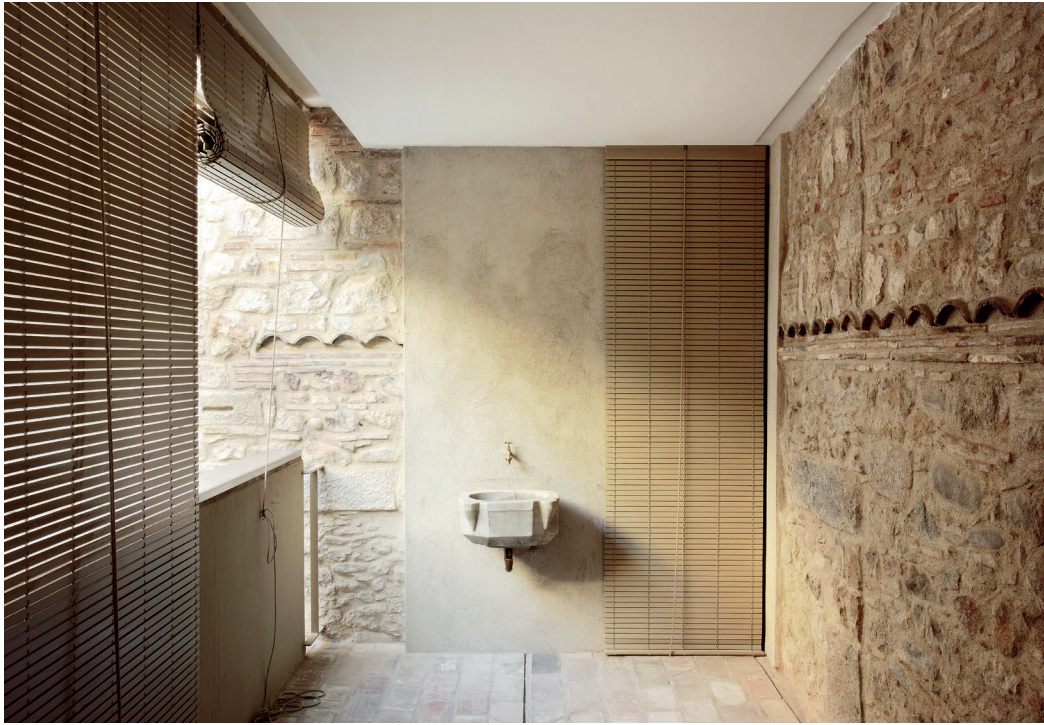
**F1**  
Estancias exteriores alrededor de los patios.

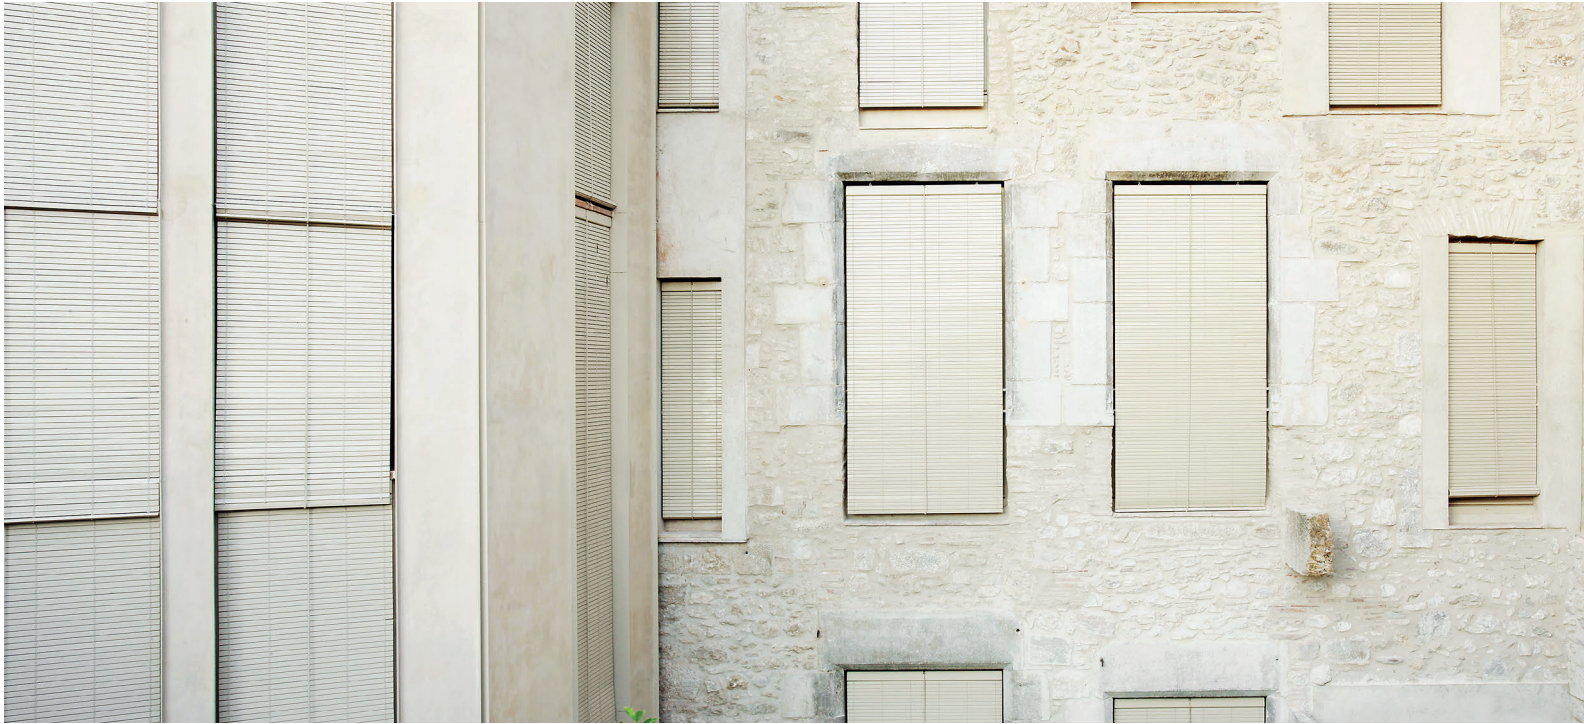
**F1**

Elementos de control energético pasivo provenientes de la arquitectura tradicional permiten graduar fácilmente la relación entre la vivienda y el medio.

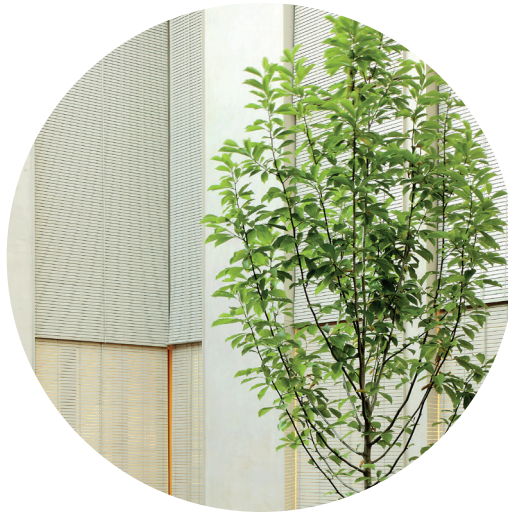
**F2**

Materia: estucado de cal y pigmentos naturales y persianas de cuerda.

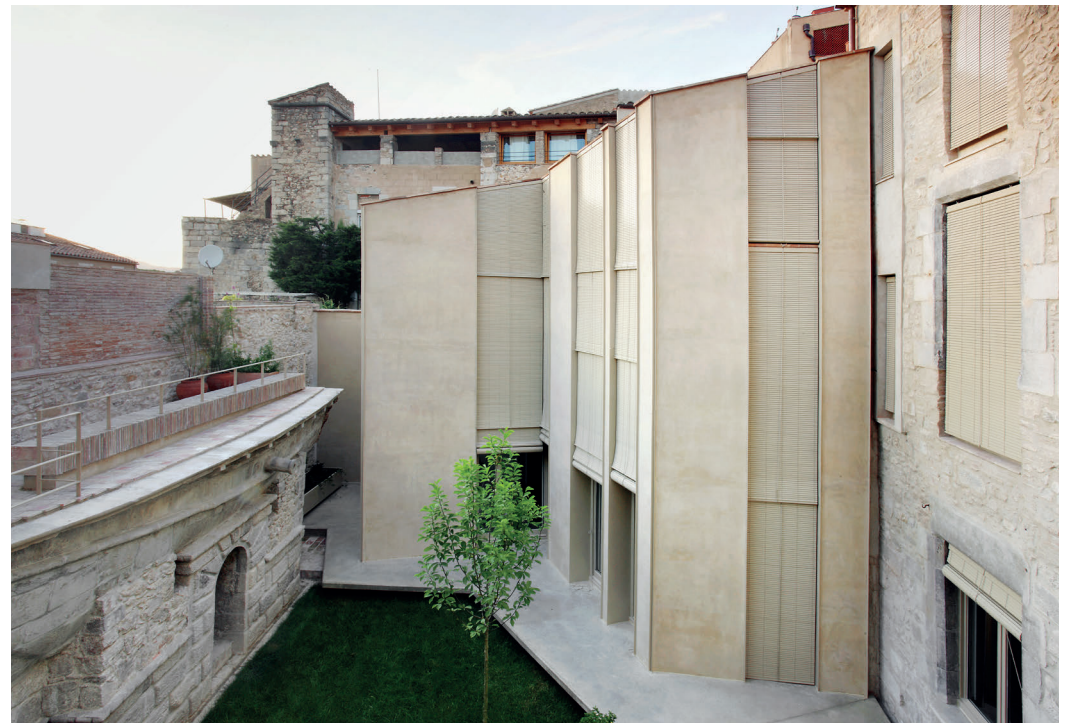
**F3**

Un vocabulario tradicional de materiales y técnicas acompaña las nuevas intervenciones con la casa gótica y el barrio.
